# Kulturhistorisk inventering av Hammarö skärgård

Hammarö kommun, Värmlands län

2014:33

VÄRMLANDS MUSEUM  
Enheten för kulturmiljö och regionalutveckling

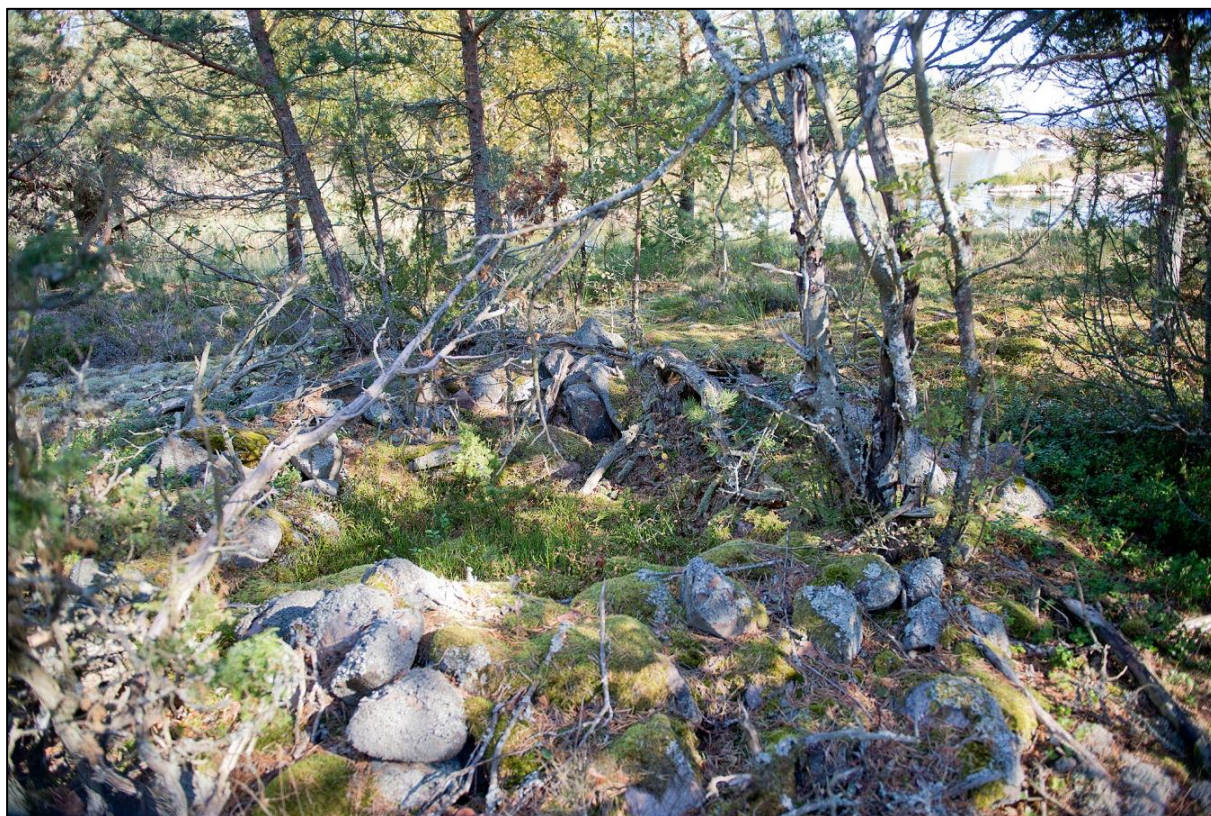
Tomtning vid skyddad vik på Skallholmarna, objekt 97. Tomtningen är byggd av vallar av stenar vilka omgärdar en något sänkt och stenrensad golvyta. I norra delen påträffades skärvig sten och sot samt kol framkom vid provstick med sond. Fotografi från sydväst, Lars Sjökvist, Värmlands Museum.

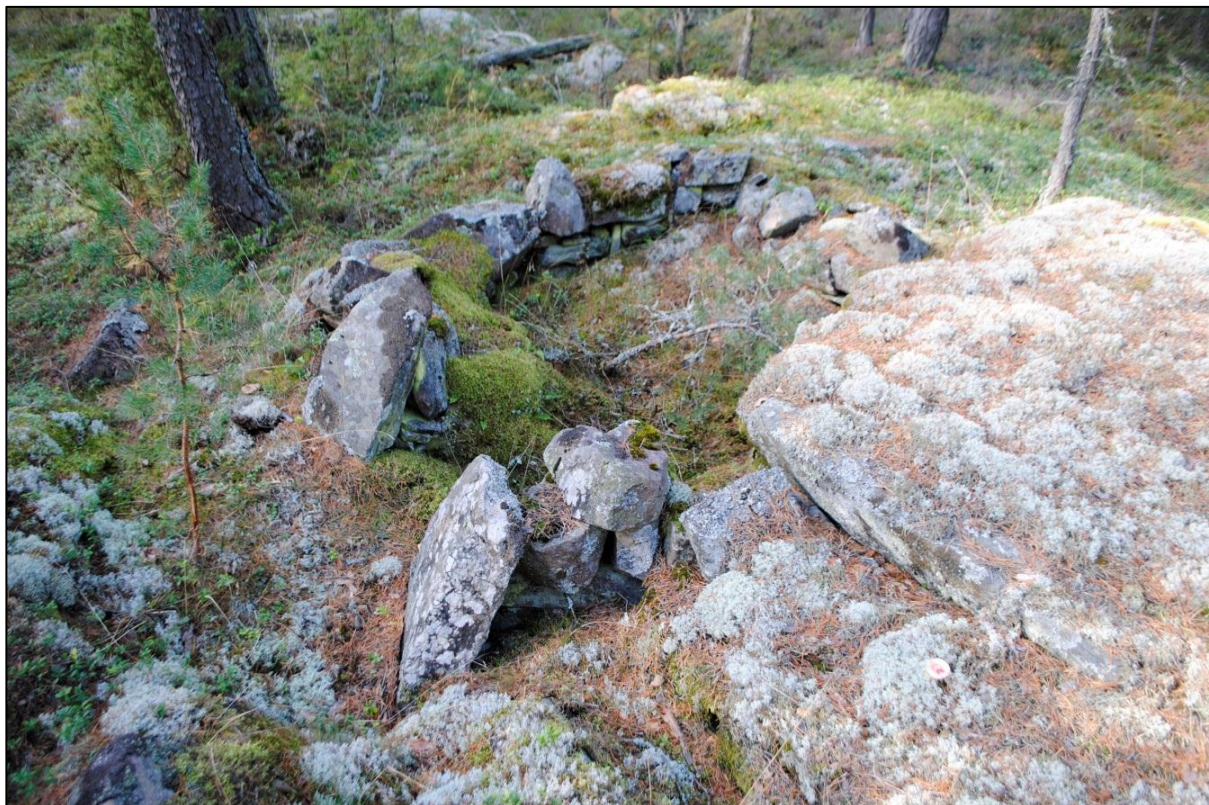
Tomtning (Obj. 138) anlagd mot klipphäll vid Sättersholmarna. Tomtningens väggar är byggd i skalmursteknik, ingången flankeras av två vertikalt stående stenar. Fotografi från sydost.

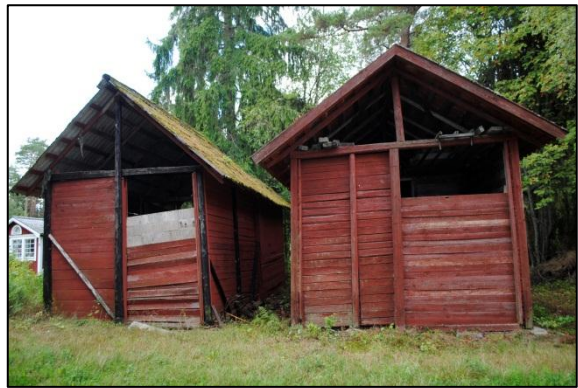
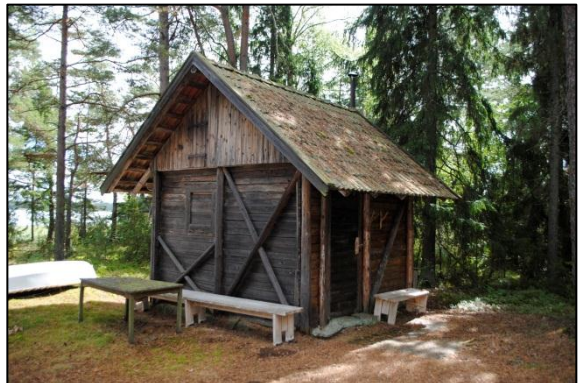
Isbingar i Rud. Den undre ombyggd till bastu.

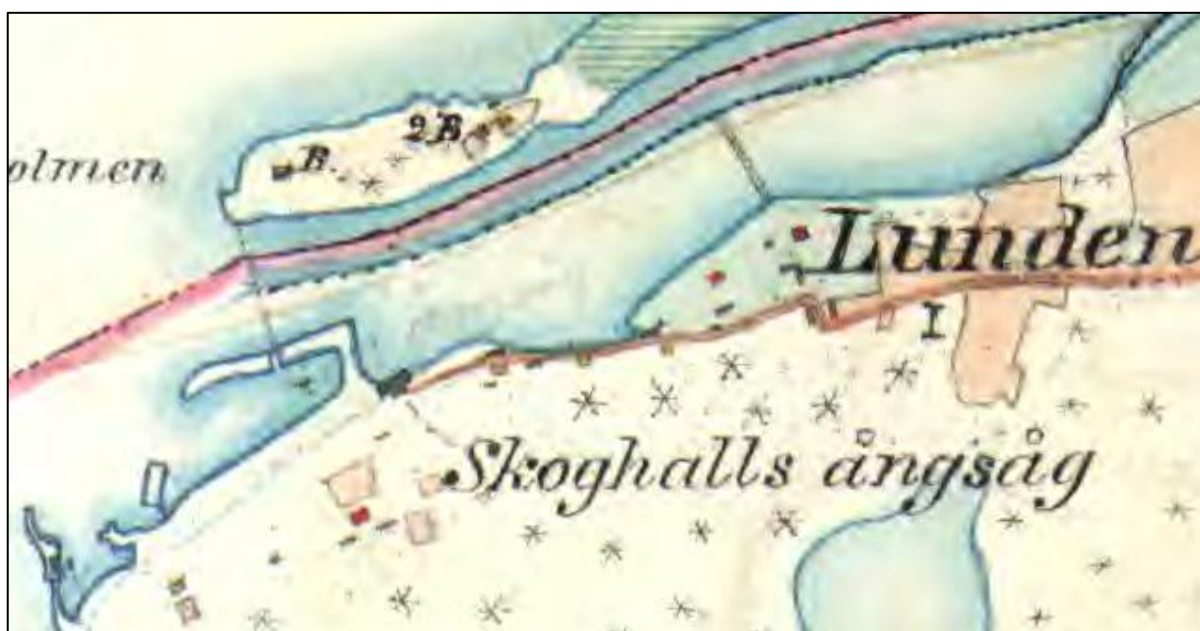
Häradsekonomska kartan med hamnen i Skoghall utritad år 1883-95. På kartan kan man se den 475 meter långa tråkajen samt den ovan beskrivna hamnbassängen.

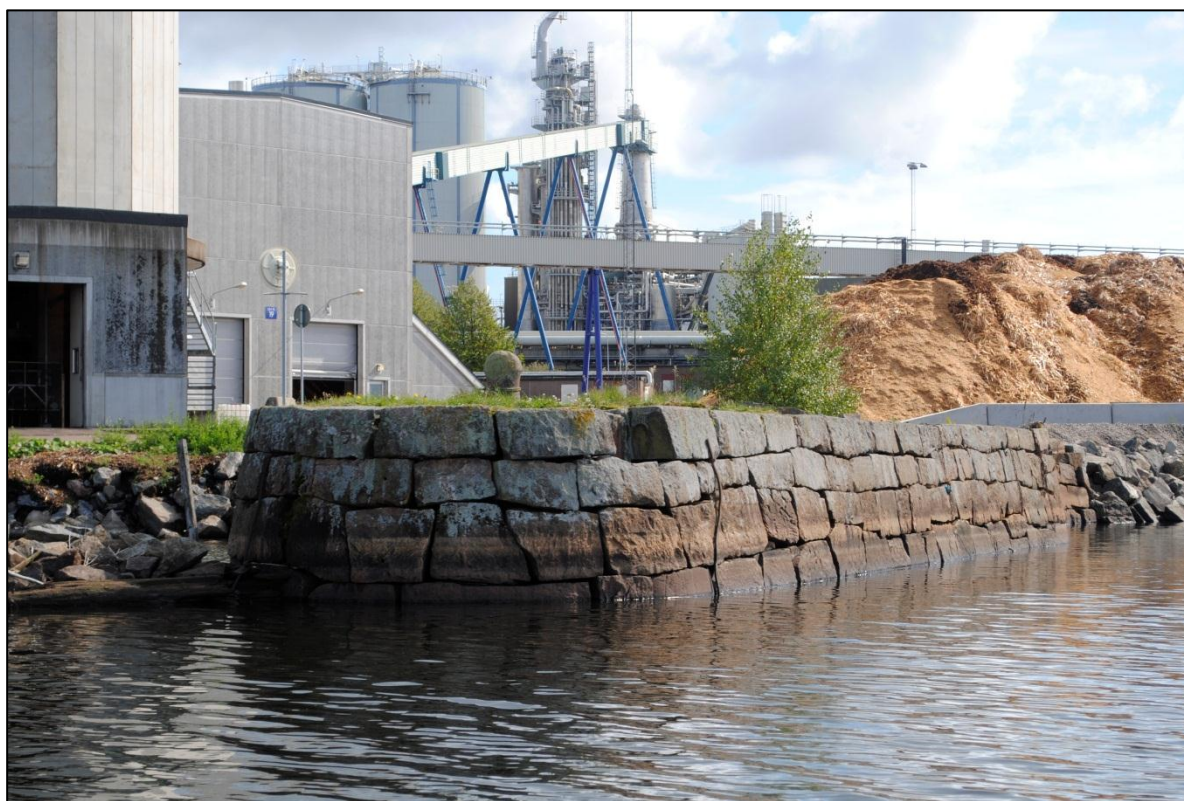
Piren i Skoghalls hamn.

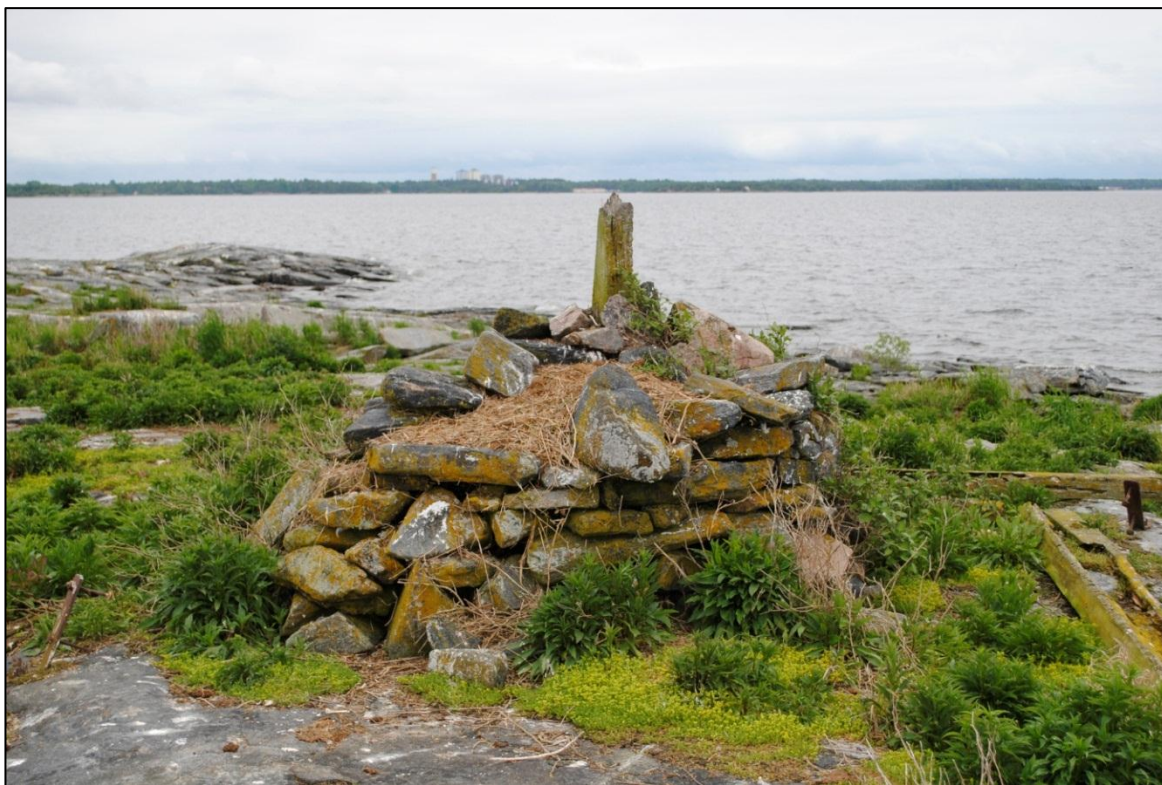
Kummel med rest av vitmålad träpåle på Svartskär.

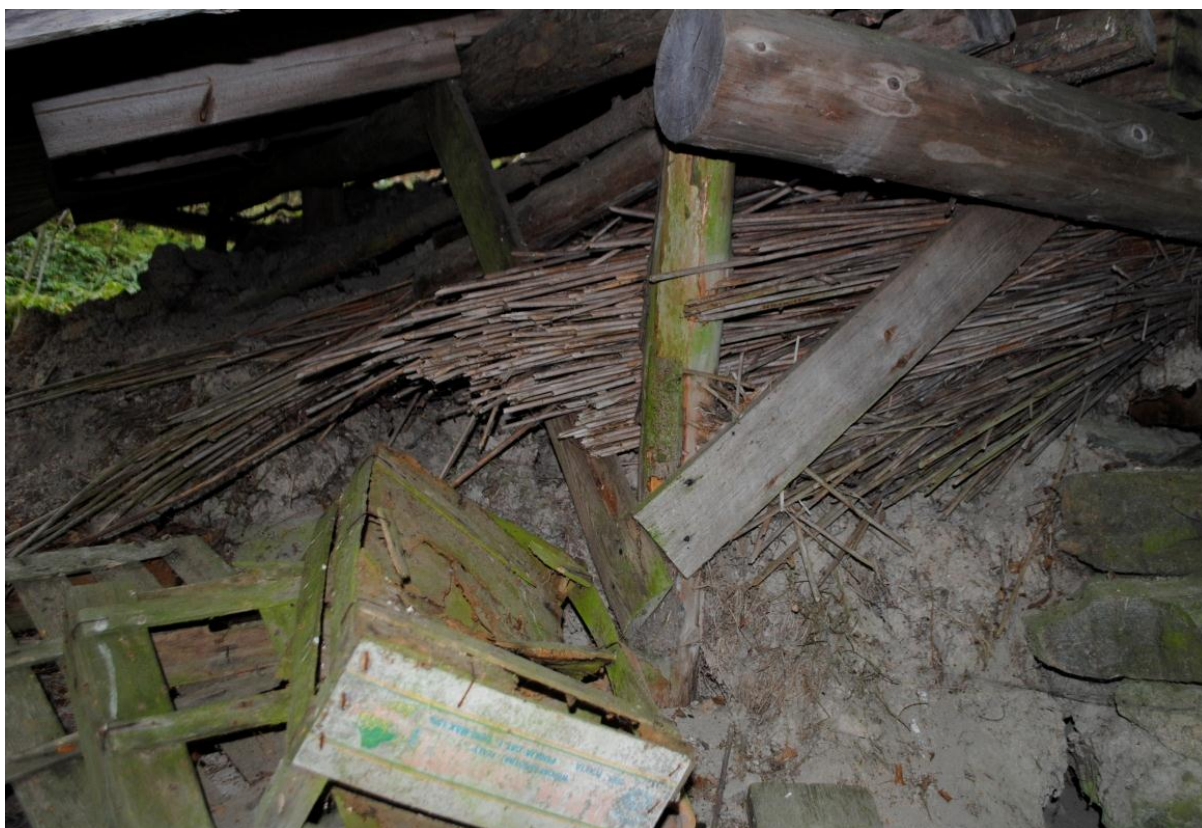
Delar av ett vasstak på en jordkällare vid Hagudden.

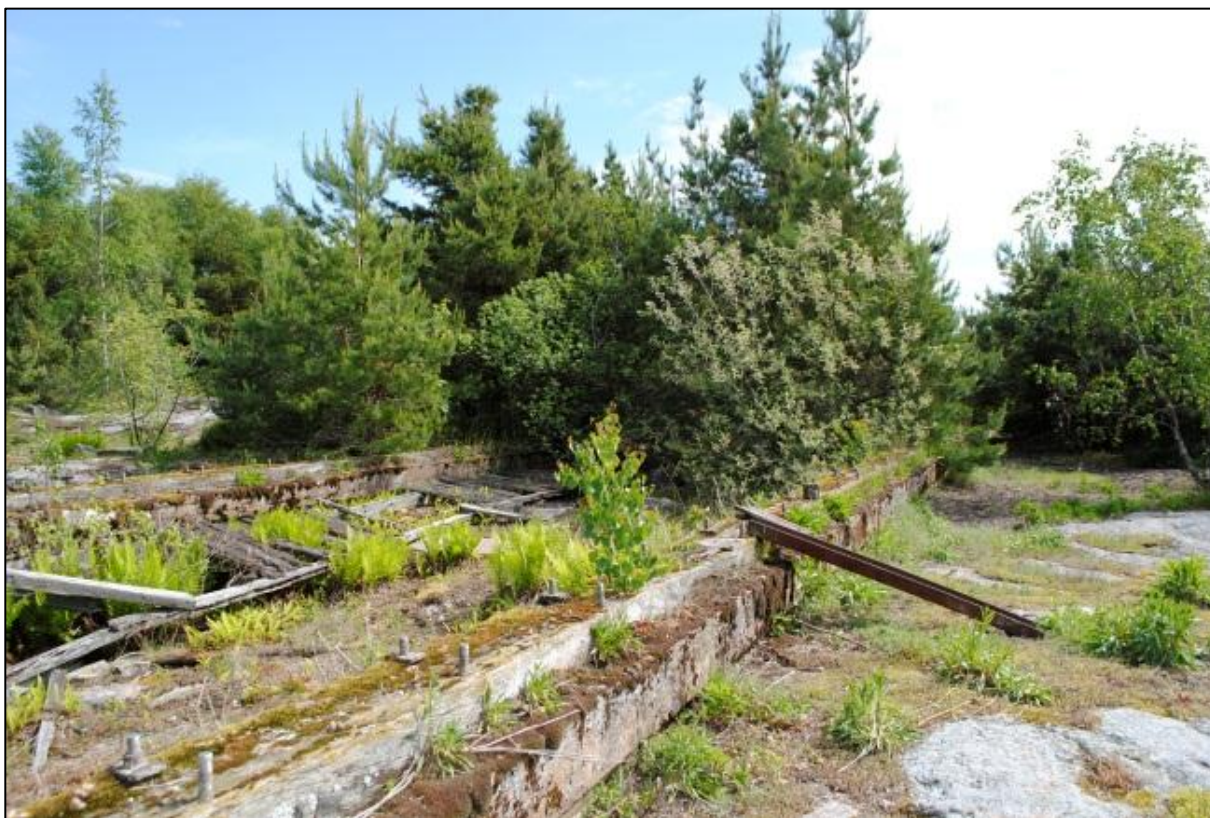
Delar av den gjutna konstruktionen på Garpen.

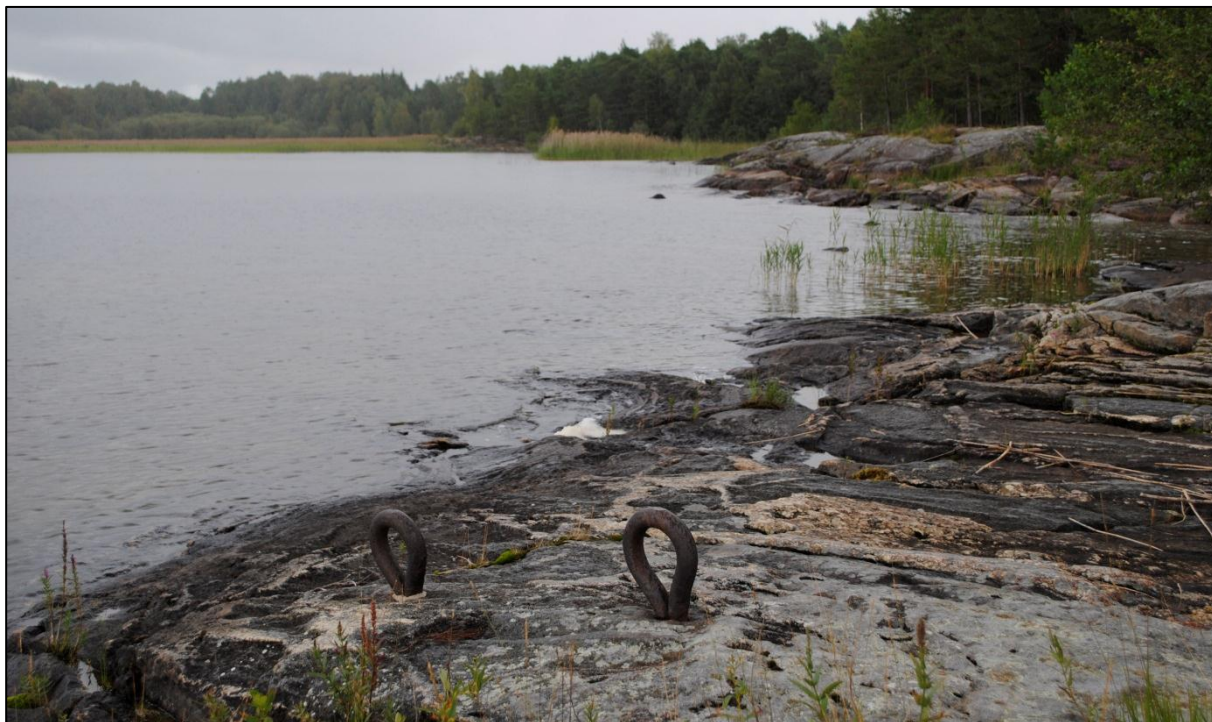
Parställda öglor vars syfte var att hålla de stora länsarna där timret förvarades.

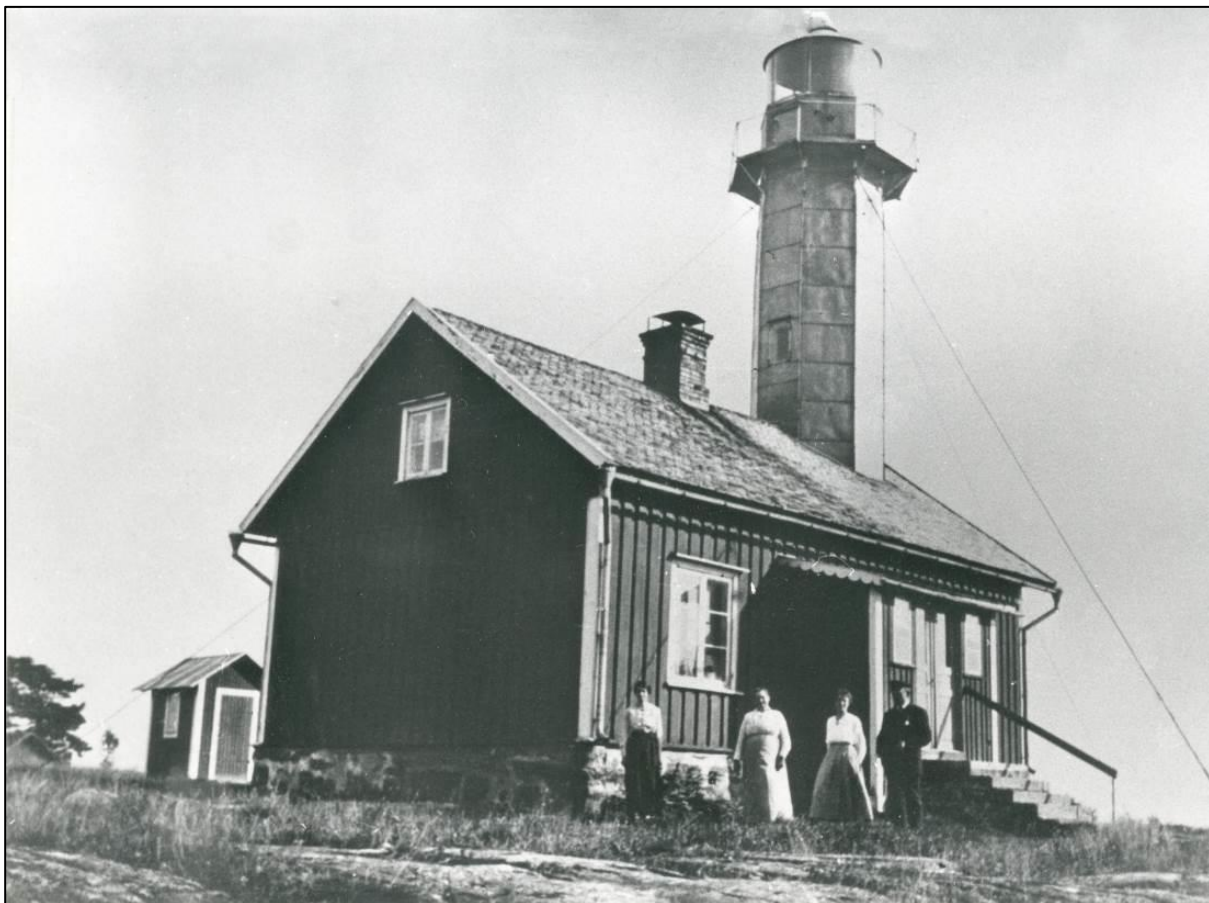
Söökojans fyr och oljebod i början av förra seklet. Framför huset står fyrvaktaren med familj. Här ses de ursprungliga spröjsade fönstren och en fönsterförsedd farstu med tvådelad spegeldörr. Foto: Hammarö hembygdsförenings arkiv.

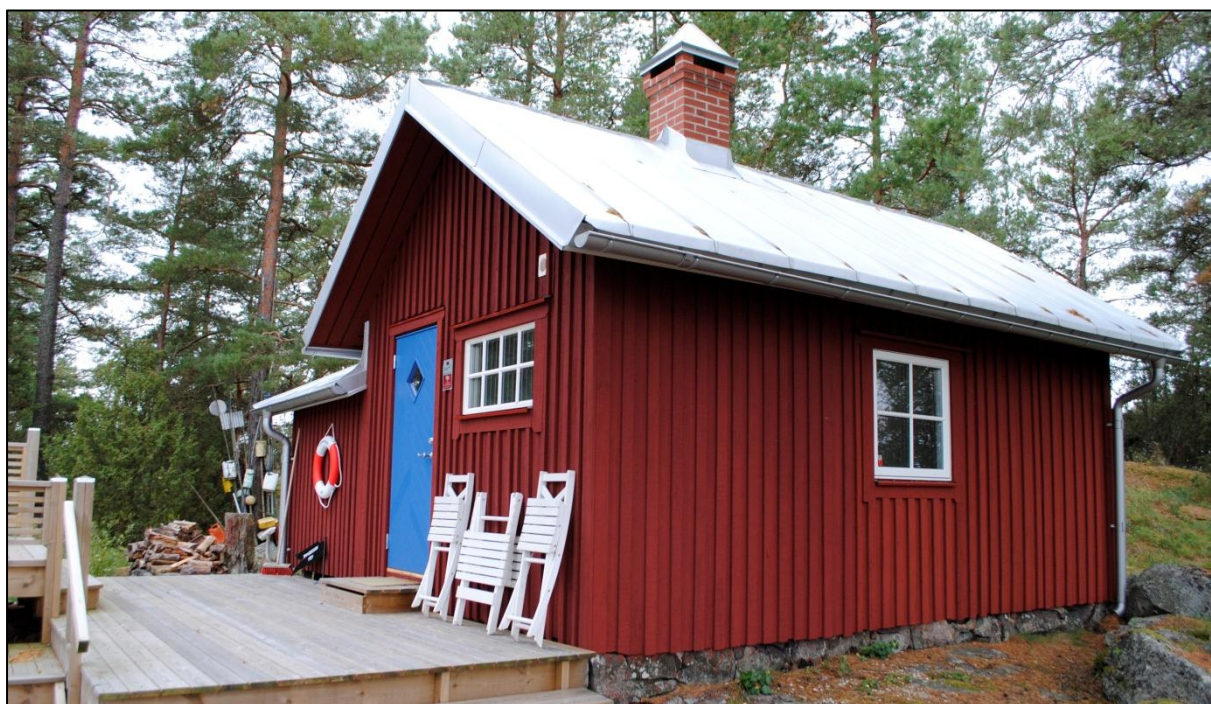
Timmerkojans fyr som stod här till 2000-talets början tändes första gången den 16 augusti 1940. Den fungerade som ledfyr till Söökojans fyr. Den välbevarade fyren utgjordes av en liten enkel funktionalistisk fyr av plåtkur med mast och lykta. Idag återstår bara den gjutna trappan med tre steg.
