# Ta hand om modernismens bebyggelse

## FÖNSTER

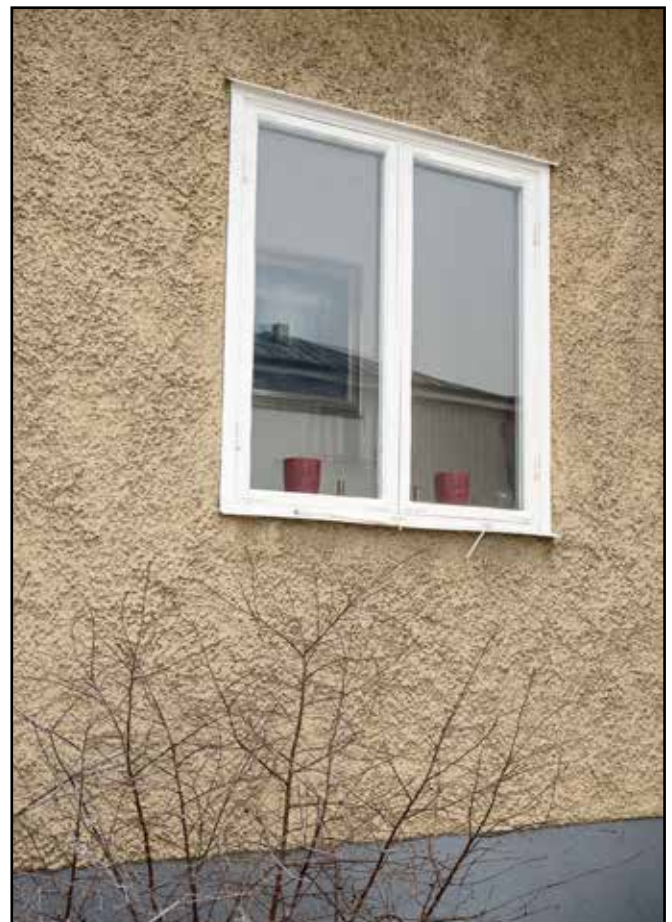
Med 1930-talet kom de ospröjsade, stora glasytorna. Fönstret placerades i liv med fasaden och utgjordes ofta av två stående lufter.

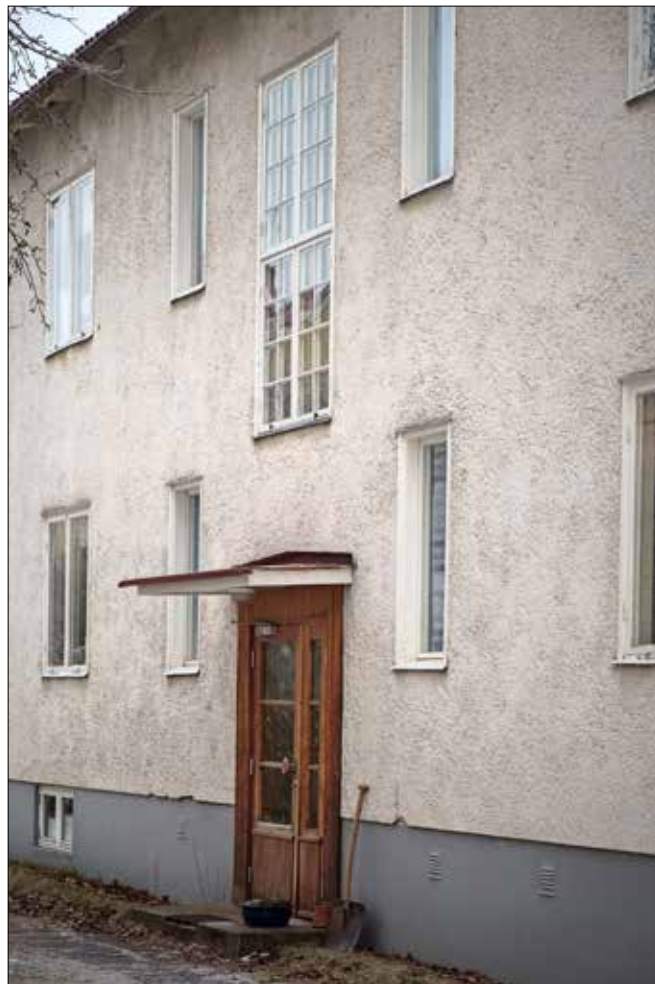
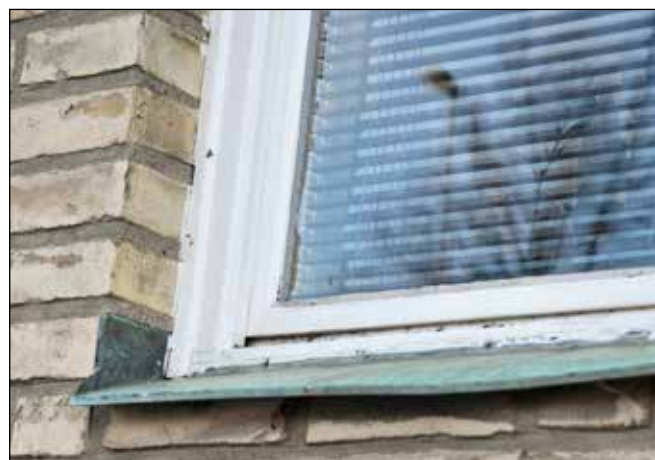
1930-talets flerbostadshus hade ofta uppglasade trapphus (överst). Till fönstrets viktiga detaljer hör också fönsterblecket, här i koppar (underst).

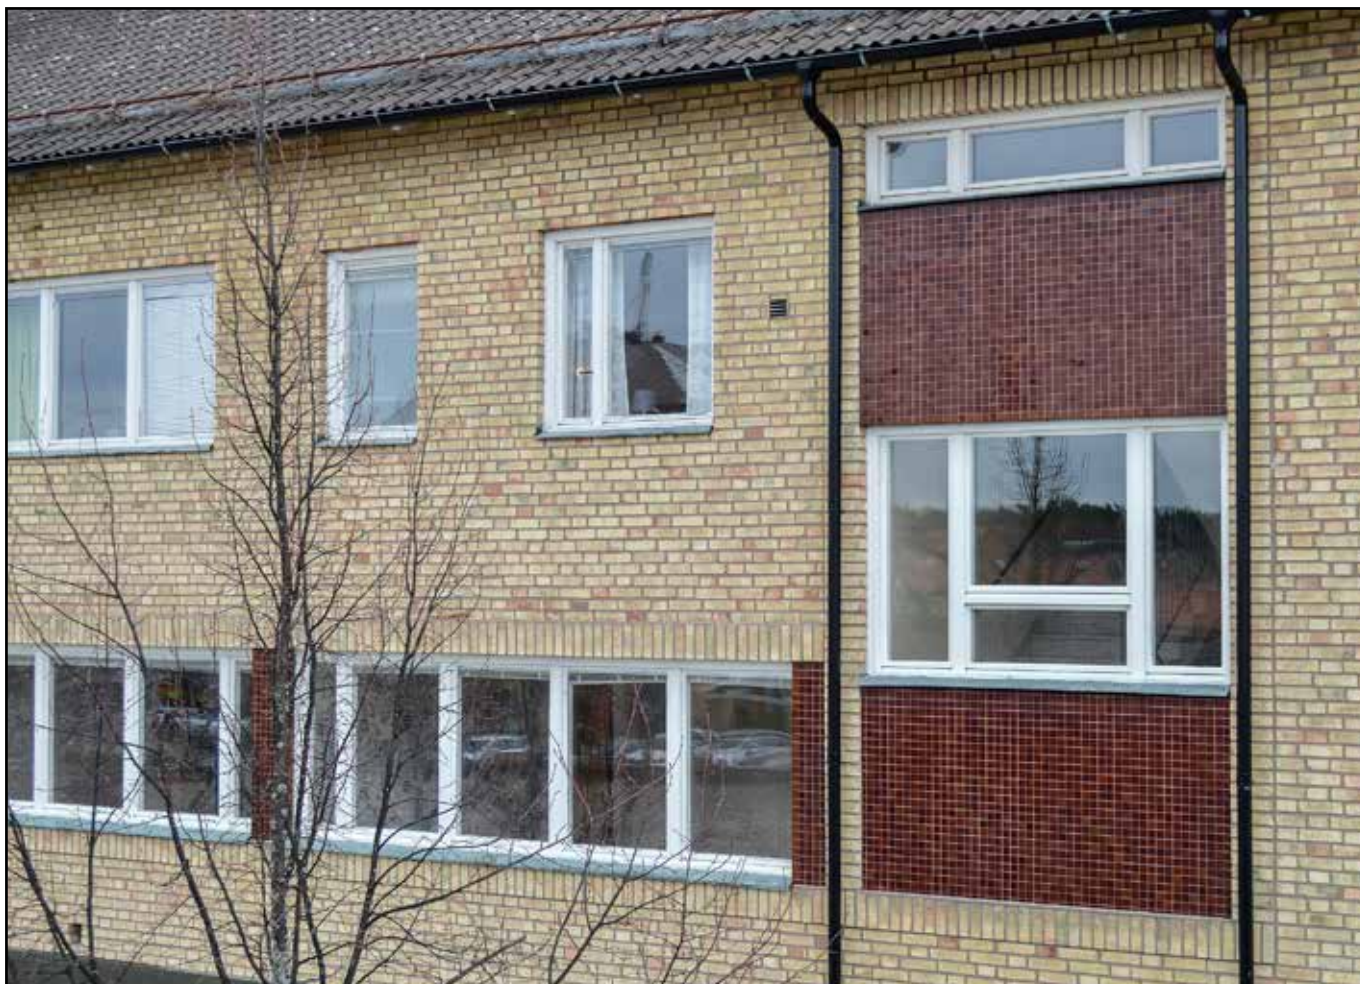
En provkarta på vanliga arrangemang och indelningar av fönster kring 1900-talets mitt. Huvudluft med liten sidoställd vädringsluft i översta våningen, långa fönsterband i våningen under. Det mosaikklädda trapphuset till höger visar exempel på variationsrika fönsterformer.

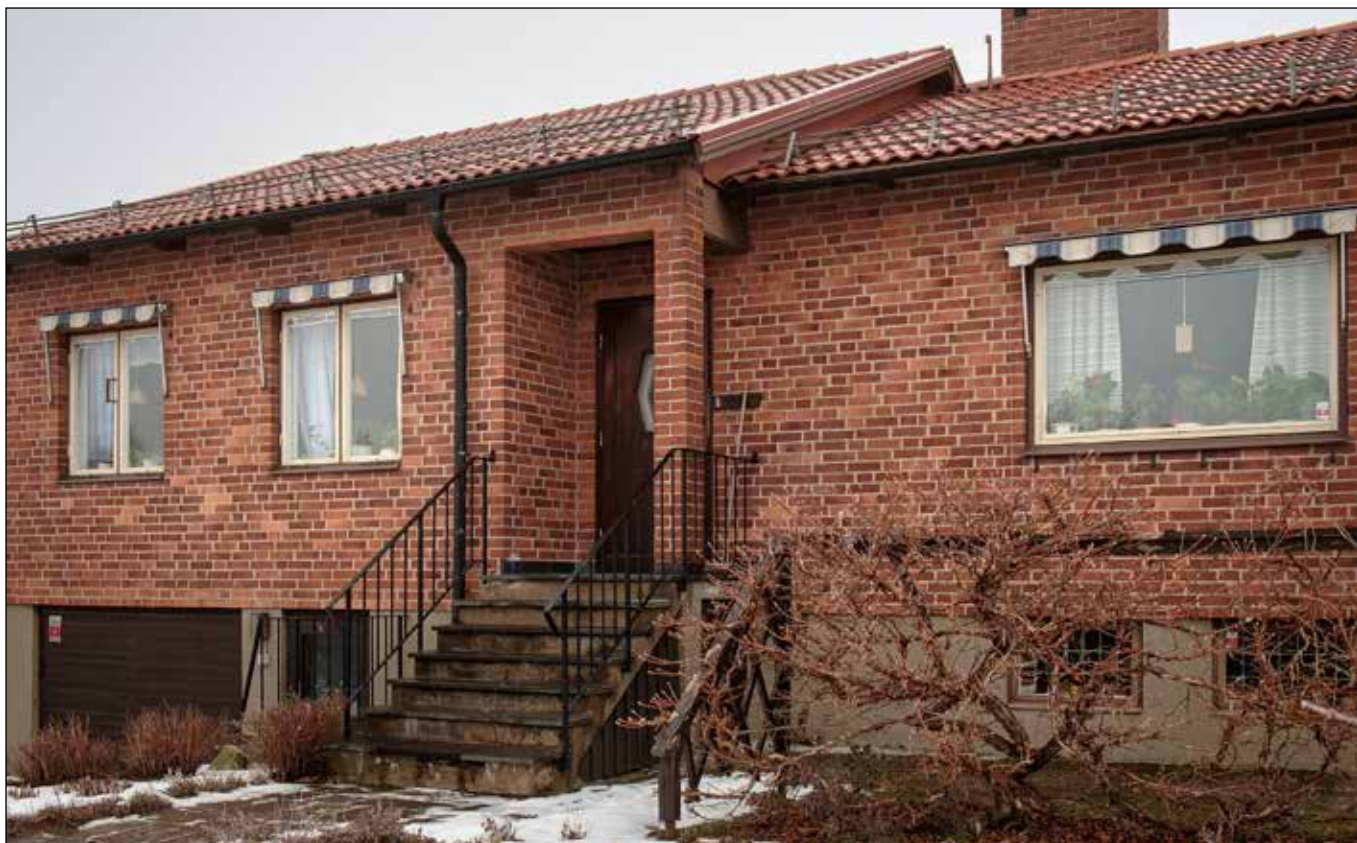
Perspektivfönster blev vanliga på 1950-talet, här i kombination med mer traditionella tvåluftsfönster. Genomarbetad färgsättning i brunt och milt gult.

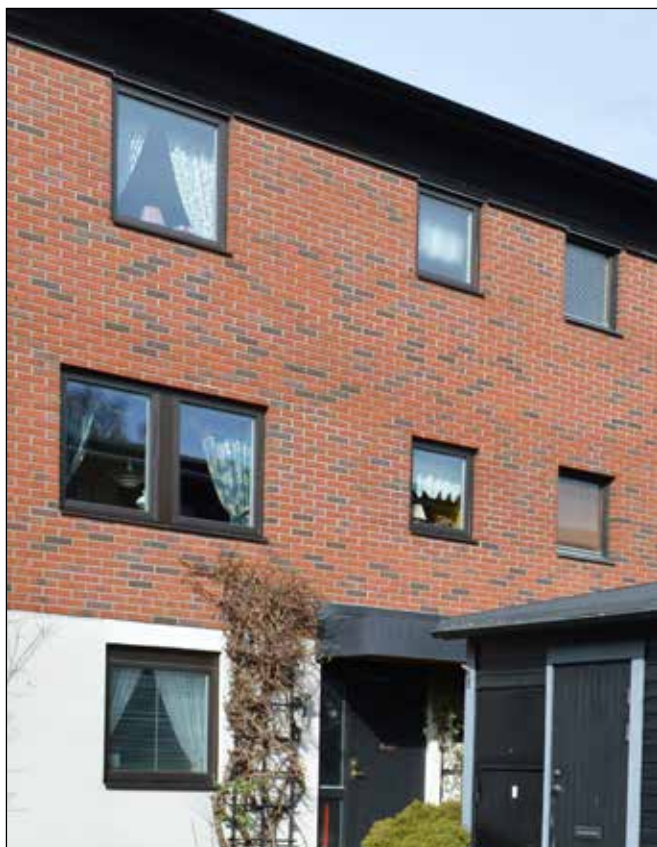
1970-talets fönster är fortfarande utförda i trä och målas gärna i mörka kulörer. De präglas av en variation vad gäller proportioner, men det nära kvadratiska formatet är vanligt förekommande.
